UAV計測による洪水インパクトが 鬼怒川の河道植生に与えた影響評価

芝浦工業大学 宮本 仁志

背景・目的 (水工学論文集,2017)

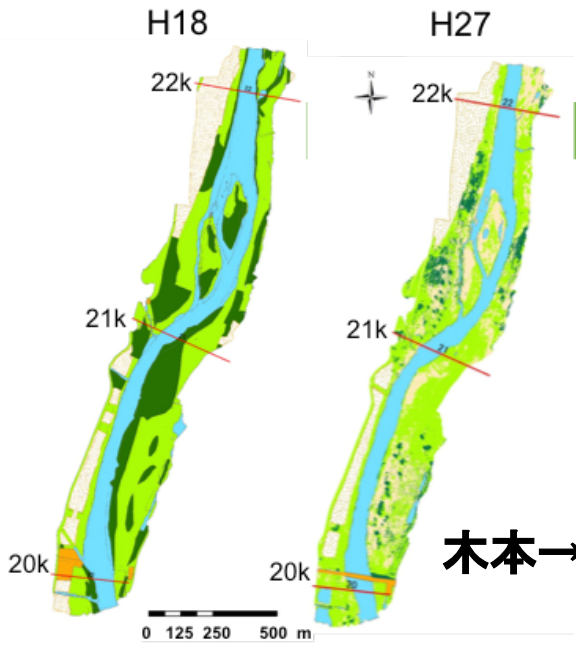
21k

木本→裸地

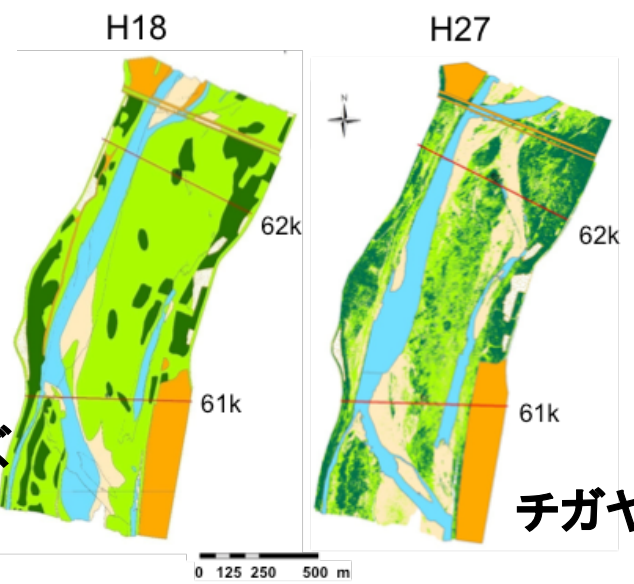
62k

シナダレスズ
メガヤ優占

チガヤ残存

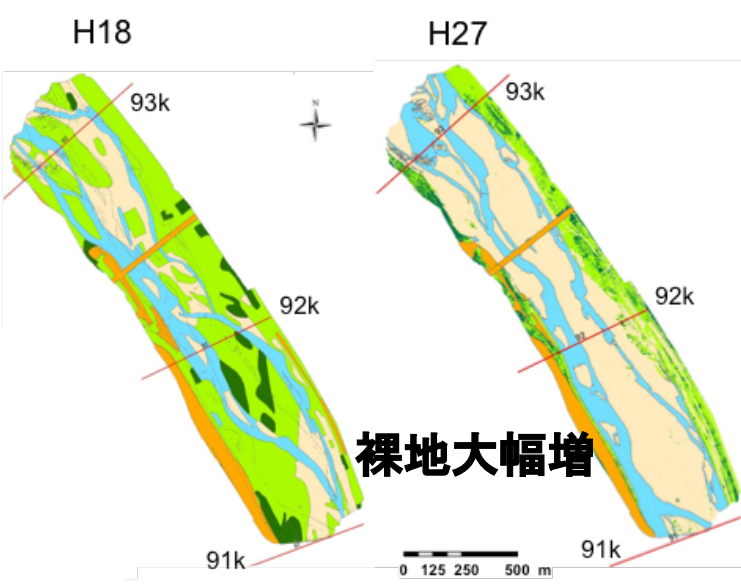
92k

裸地大幅増

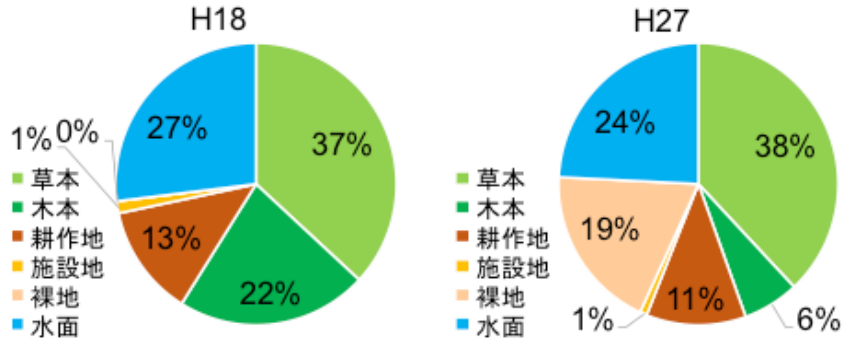
21k

木本減少 裸地増加

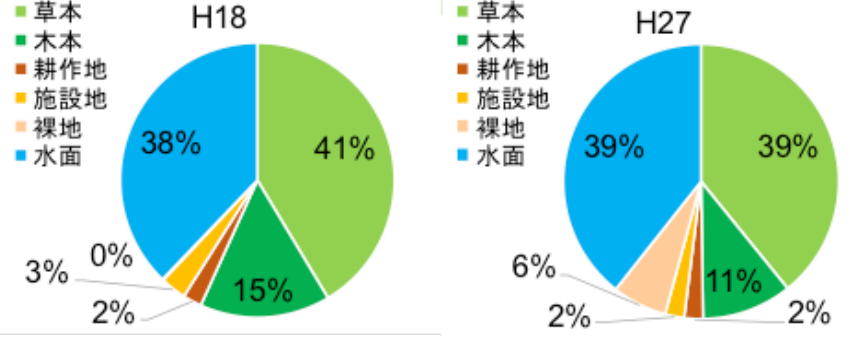
25k

大きな変化なし

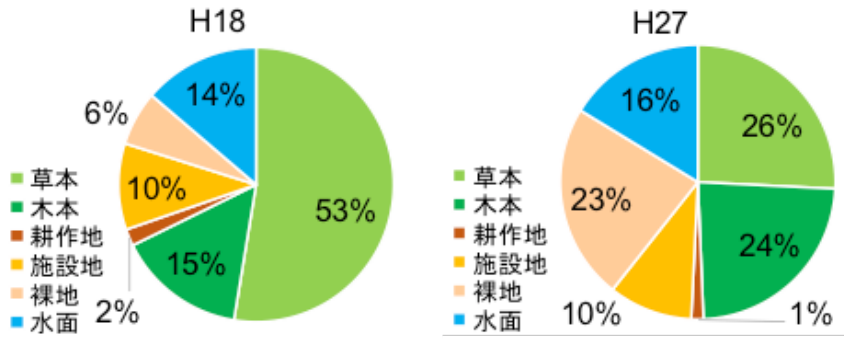
62k

草本減少 裸地増加

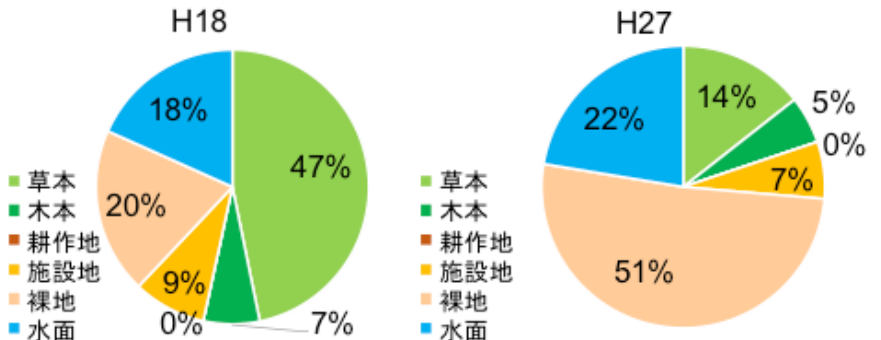
92k

草本減少 裸地大幅増加

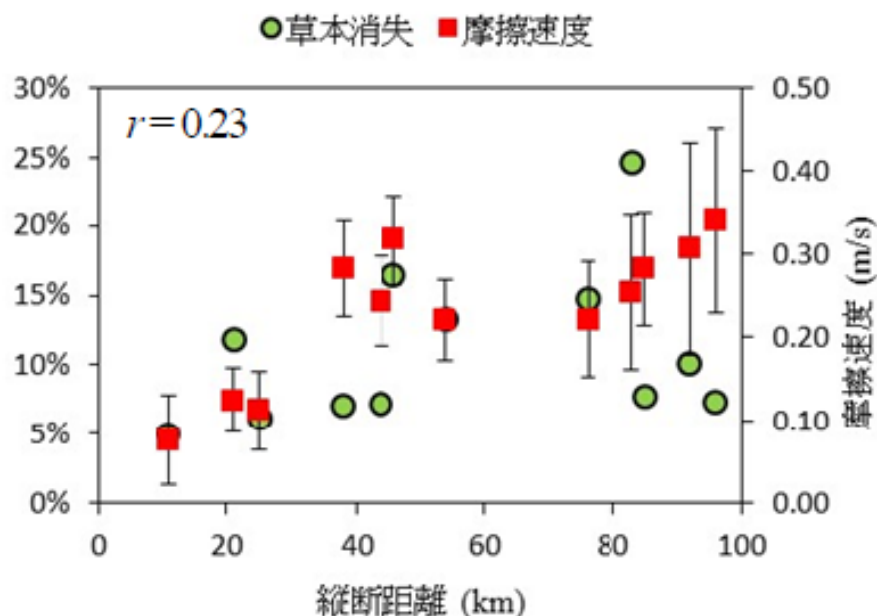
草本消失と摩擦速度

・38k,44k

オギやヨシの地下茎を有する草本の影響

・上流

礫河原再生事業による草本除去の影響

・草本消失と摩擦速度の間に正の相関が見られた

➡ 草本類の消失は主に砂州上のせん断力が影響

・38k,44k,上流において消失率と摩擦速度に乖離

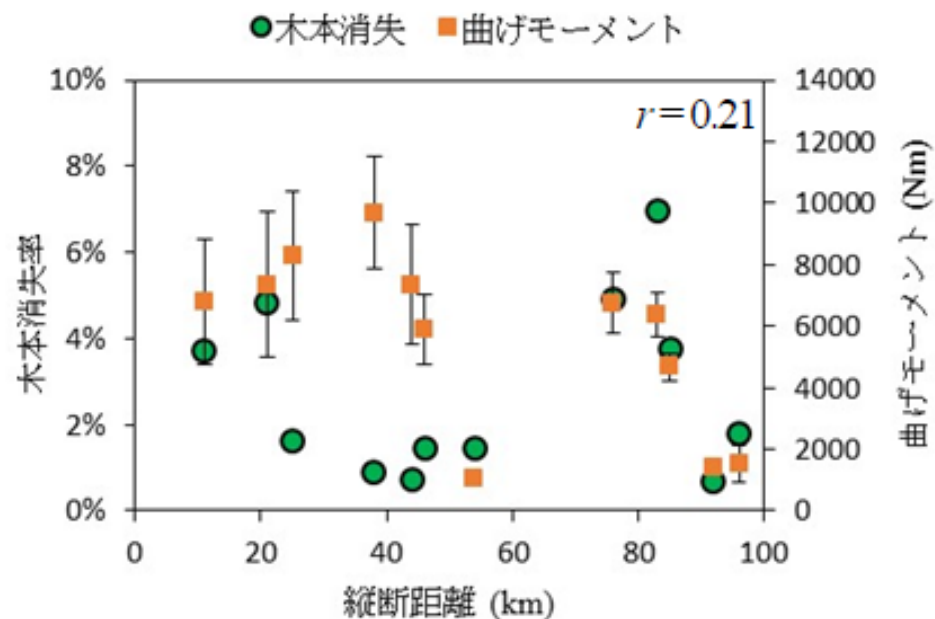
木本消失と曲げモーメント

・38k～46k

砂州や高水敷にはオギをはじめとする草本類が繁茂

木本が侵入できずに、
もともとの木本類の占める割合が小さかった

・木本消失と曲げモーメントの間に正の相関が見られた

木本類の消失は主に樹木にかかる抗力が影響

・38k～46kにおいて消失率と曲げモーメントに乖離
