河川環境調査におけるUAVの活用

— 河川植生の評価と面的な環境要因の取得 —

丹羽英之（京都学園大学）

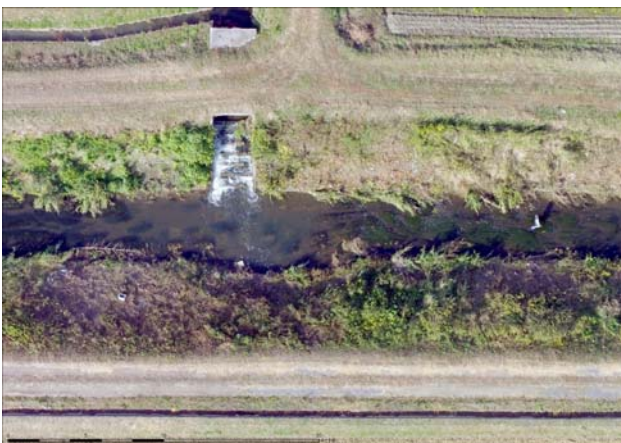
■ UAVによる空撮

撮影 2.5時間

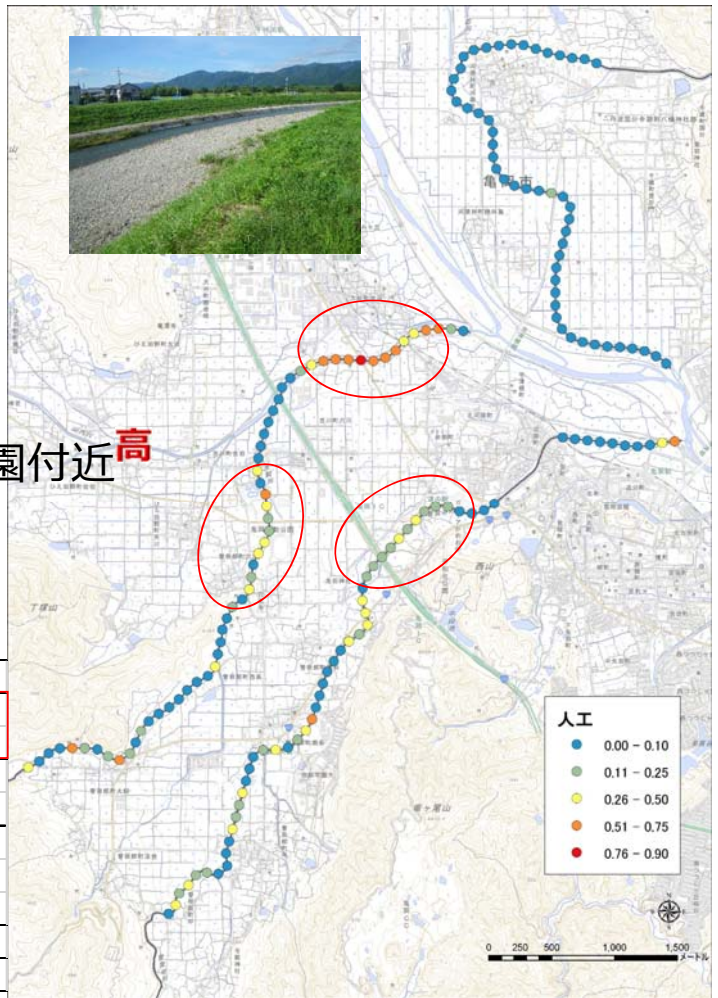
■ユニット集計（人工）

七谷川 全体的 **低**
 曾我谷川 市街地 **高**
 犬飼川 市街地、運動公園付近 **高**

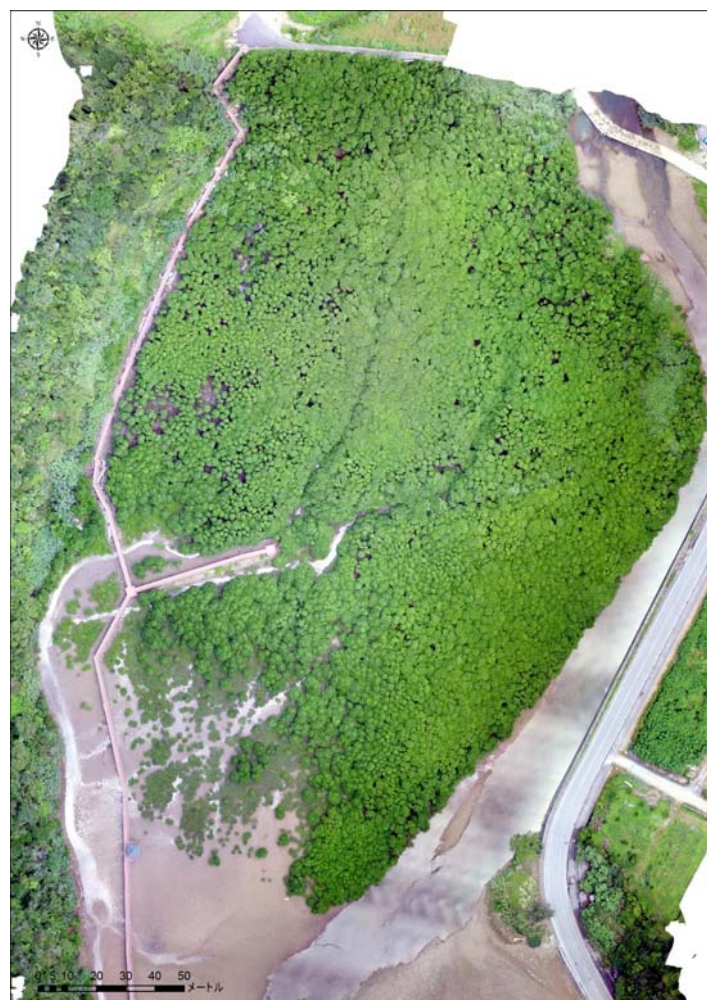
オルソ画像

2016/8/1 撮影高度70m

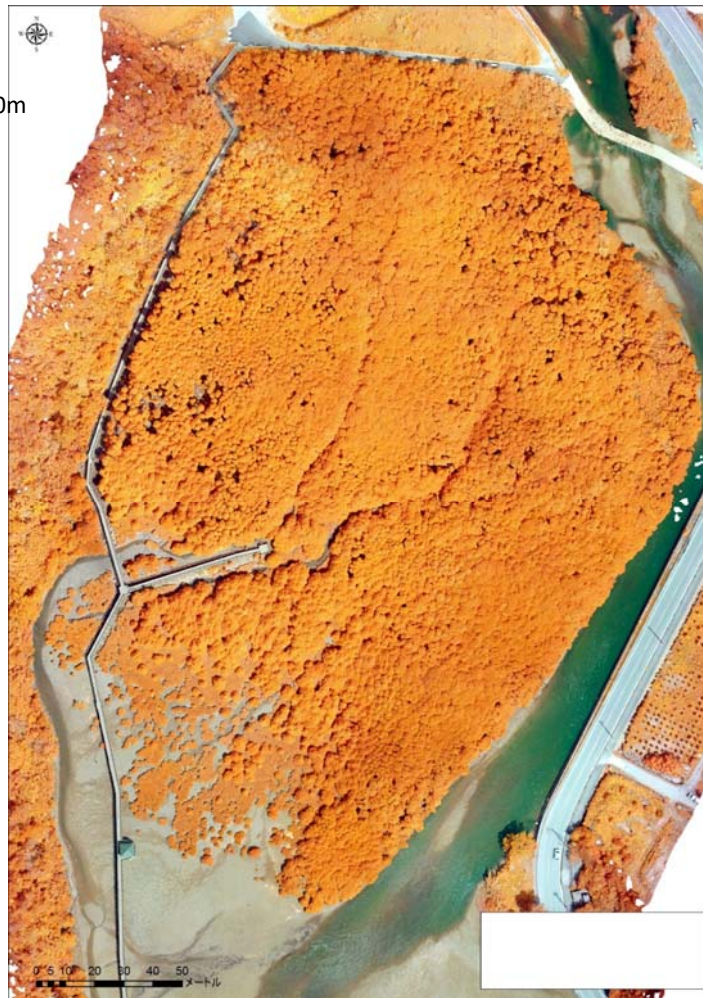
NIR画像

2016/9/17 撮影高度70m
NIR 680~800nm
